# बाढी स्थिति प्रतिवेदन

क्षेत्र: Bhoté Koshi-Trishuli flood, Nepal | घटना मिति: अगस्त २६, २०२६ | पछिल्लो राडार तस्बिर: सेप्टेम्बर ५, २०२६

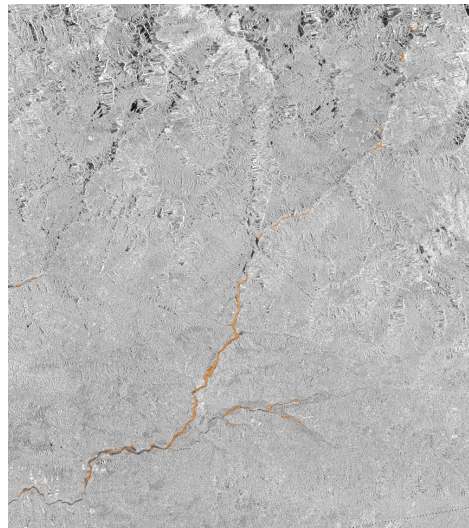
भू-उपग्रह तस्बिर अनुसार १,६४० हेक्टर (१६.४ वर्ग किलोमिटर) क्षेत्र डुबानमा परेको वा गेग्रानले पुरिएको देखिन्छ। F010 F011

यसमध्ये २३० हेक्टर खुला पानी र १,४१० हेक्टर गेग्रान वा कटान हो। F012 F014

घटनाअघि र पछिको राडार परिवर्तन नक्सा।
